Til: **Nes kommune**
v/: **Arild Skogholt**
Fra: Norges Geotekniske Institutt
Dato: 2007-06-18
Prosjekt: **20071281 Esva fyllplass, Nes på Romerike**
Utarbeidet av: Tor Løken

Tittel: **Befaring av erosjon bekkeløp og leirskråning.**

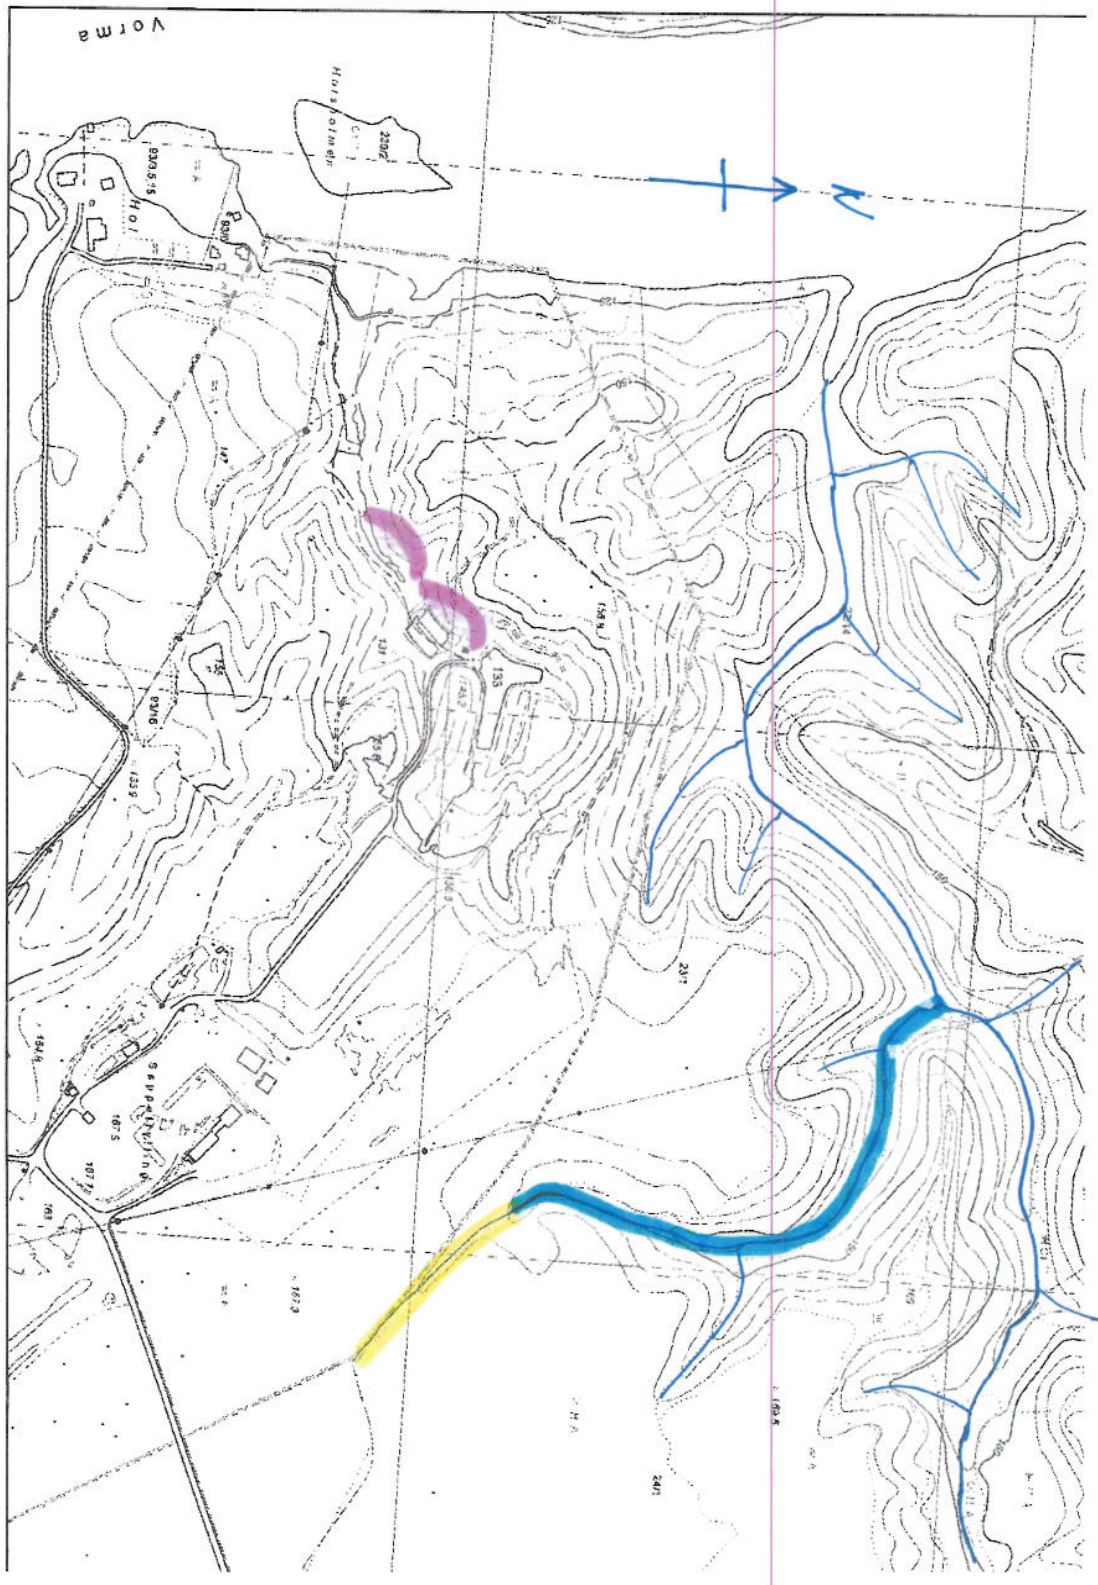
Overflatevann og drenering av jordet NØ for øvre del av avfallsplassen er lagt i lukket rør, med utslipp i eksisterende bekk nord for området (se blå farge på kartet figur 1). I tillegg er den øvre del av bekken delvis fylt med jordmasser som følge av bakkeplanering (se gul farge på figur 1).

Figur 1 Kartutsnitt med Esval fyllplass og bekkesystemet nord for fyllplassen

I forbindelse med etablering av ny avskjæringsgrøft for overvann langs nedre del av deponiområdet var det behov for å fjerne foten av to fremstikkende skråninger med leire. Disse er markert med rødfarge på kartet på figur 1.

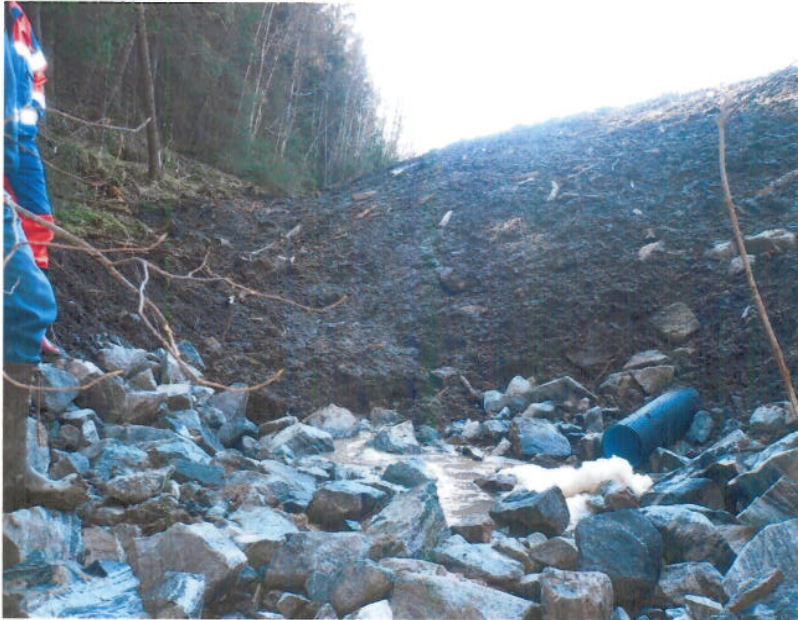
Figur 2 Utløpet av drenerørret fra området NØ for avfallsplassen. Planerte masser har fylt opp deler av det gamle bekkeløpet inn mot skogen.

Det som imidlertid ikke er godt nok sikret er resten av bekken oppstrøms utløpet, se foto figur 2 og gul farge på kartet figur 1. Her vil regnvann og smeltevann erodere i de utfylte jordmassene og resultere i "sår" i vegetasjonsdekket og transport av slam nedover i bekken. Dette kan sikres ved at det legges duk (enkel geotekstil) i bunnen og at det fylles sprengstein og grov grus over duken. Det anbefales at skråningen inn mot naturlig side (mot NØ) renskes og at det lages en traufornet renne langs det utfylte området.

Utløpet av drenerørret ut i opprinnelig bekkeløp er sikret mot erosjon med sprengstein. Dette er meget bra, men kan kanskje sikres enda bedre med noe mer stein, spesielt i motsatt skråning i forlengelsen av retningen for rørutløpet.

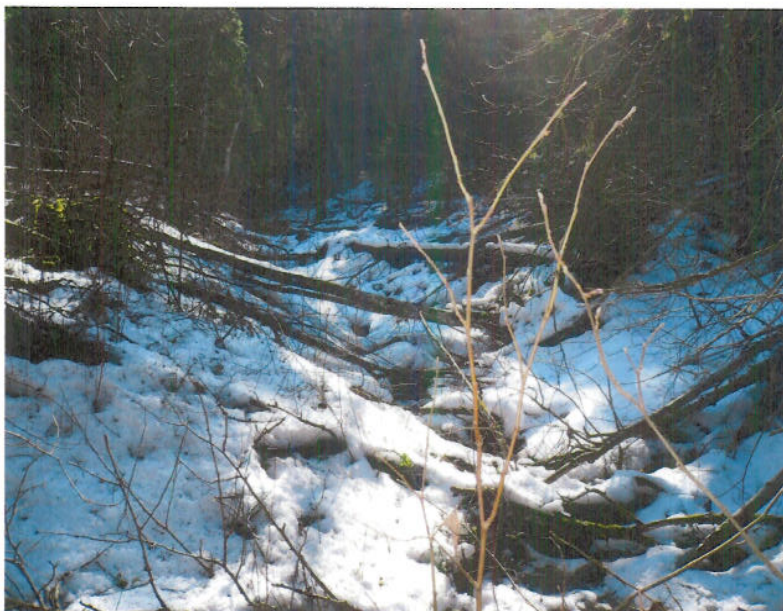
Figur 3 Bekken et stykke nedenfor utslippet av drenerørret.

Bekken nedenfor utløpet av drensledningen løper i leirterreng, med tydelige spor av gammel erosjon. Langs hele den kartlagte strekningen (se blå farge på kartet, figur 1) er det velte trær, røtter og kvist. Langt på vei er bekkeløpet naturlig erosjonsbeskyttet, selv om denne prosessen med velte trær vil fortsette også i fremtiden. Bekkeløpet var delvis dekket med snø. Det var noe slam på snøen som viste hvor høyt vannstanden i bekken hadde vært, uten at dette hadde resultert i ferske (nye) erosjonssår i bekkeløpet.

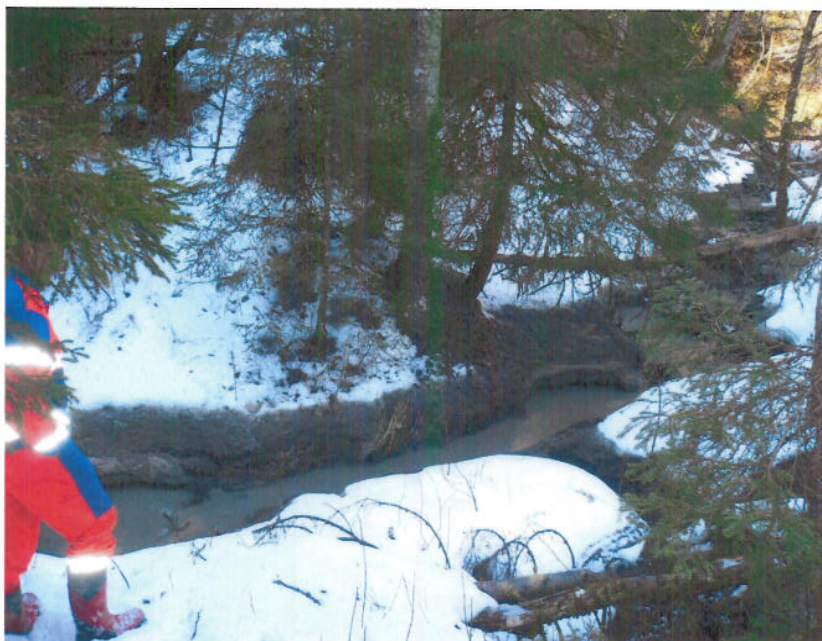
Figur 4 Foto av utløpet av bekken fra "Esval" kommer ut i en større bekk fra Veset og Holter. Se slammerke på snøen som viser høyere vannstand. Bekken fra "Esval" kommer ut i høyre del av bildet.

Det er heller ingen fare for erosjon ved samløpet med bekken fra Veset og Holter, fordi bekken fra "Esval" renner ut mot en fremstikkende rygg av leire hvor det ikke vil være mulig å undergrave en leirskråning.

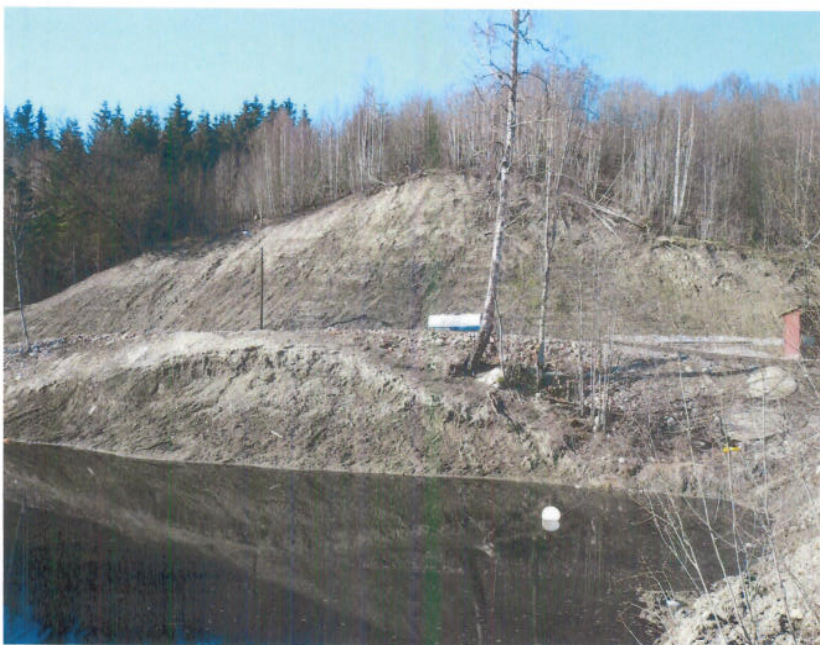
Figur 5 Foto av øvre leirskjæring med sedimentasjons basseng for overvann.

Typisk for leiravsetningene på Romerike, er at de er noe lagdelt med vekslende lag av silt og leire. Dette er synlig som tilnærmet horisontale striper på foto i figur 5. Dette gjør at det kan komme litt grunnvann ut langs de siltige lagene. Kombinert med frost og tining vil dette kunne medføre at overflaten på skråningen får små utglidninger spesielt i vårløsningen og at hele skråningen er utsatt for overflateerosjon under regnvær. De geotekniske forhold ved Esval fyllplass er beskrevet i NGI rapport 20021319-1, datert 18. februar 2003, og brev i fra NGI datert 16. januar 2006 vedrørende ombygging av vei (NGI oppdrag 20051753).

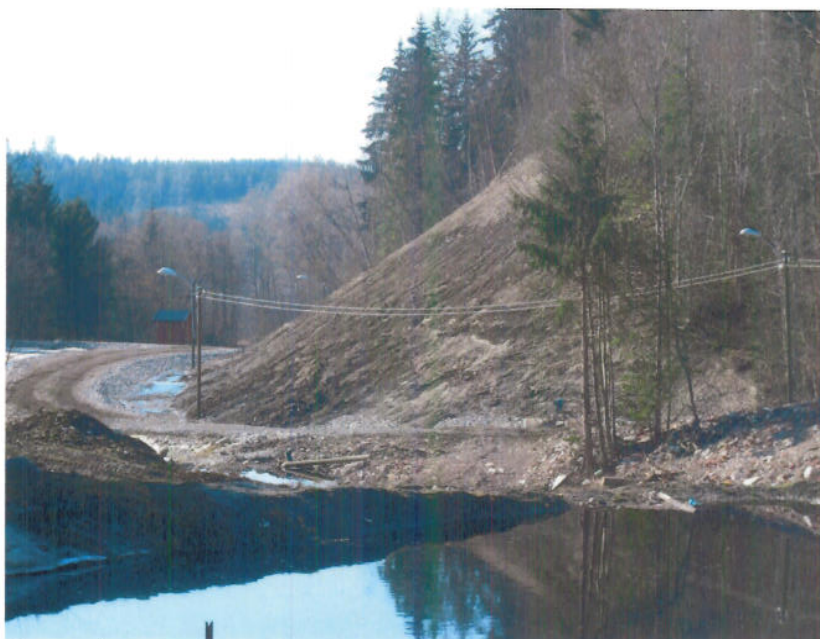
Under befaringen ble skråningsvinkelen målt til å være ca. 30°, (se også hellingen på skråningen på figur 6). Dette er brattere enn det som er anbefalt for usikrede skråninger i leire, som er 1:3 eller ca. 20°. (ref. Håndbok 018 Vegbygging, januar 2005).

*Figur 6 Foto av nedre leirskjæring ned mot nedre sivevannsdam.
Avskjærende overvannsgrøft er synlig ved foten av skjæringen.*

1. Gjøre skråningen slakere, for eksempel ved å grave av toppen av skråningen. Dette vil i tilfelle medføre at bakkant av skråningen måtte graves ut. Overflaten tilsås med vegetasjon med kraftige røtter (samme frøblanding som benyttes av Vegvesenet på ferske skråninger).
2. Legge på et armerings nett (forskjellige typer "Geonett") som må forankres godt inn i leirskråningen. Overflaten tilsås med vegetasjon med kraftige røtter.
3. Legge ut en sprengsteinsfylling i foten av skjæringen som samtidig dekker overvannsgrøfta. (Grøfta vil fortsatt fungere som avskjæring av overvann.) Denne siste løsningen vil kreve en geoteknisk vurdering av stabiliteten med tanke på mulig utglidning mot sivevannsdammene.

I ettertid er vi blitt informert om at kommunen har gått for alternativ 2 med forankret armeringsnett og tilsåing.
