| Kunde:<br>Nes Kommune<br>Att: Jonny Eriksen<br>Fakturamottak<br>Postboks 114<br>2151 ÅRNES | | <b>RAPPORT</b><br><b>Undersøkelse av støv ved</b><br><b>bunnaskesorteringsanlegg / og bolig i</b><br><b>Nes kommune</b> | |
| | | Prosjekt./Rapport referanse:<br><div style="text-align: center;">Støvproblematikk</div> | Dato:<br><div style="text-align: center;">19.04.2012</div> |

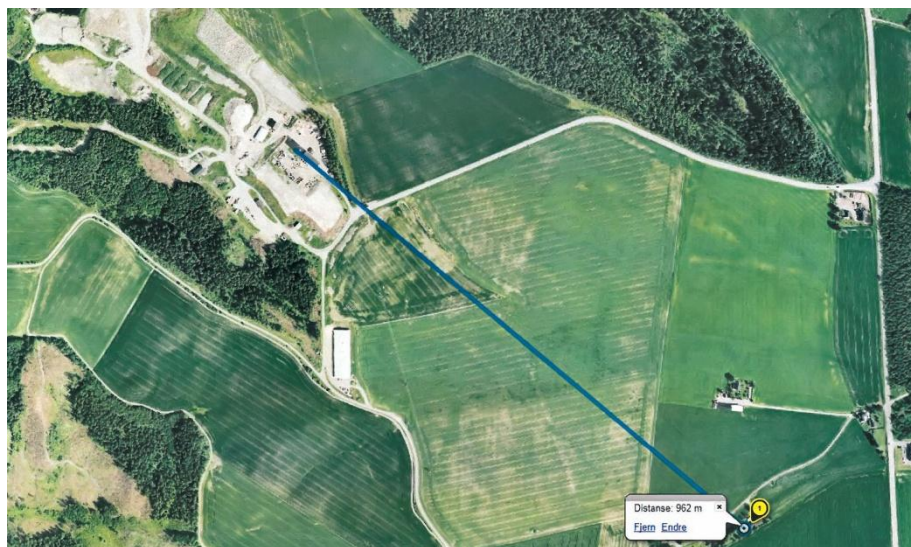
Fig 1. avstand mellom Esval miljøpark og bolig til Per Martinsen målt med GPS i Google til 962m.

I henhold til brev mottatt 17. mars 2012 er problemene i denne sak som følger:  
 Nabohus plages av støv innvendig på vinduer. Kommunen har et askesorteringsanlegg ca 950m fra noen boliger, blant annet huset til Per Martinsen (PM) , se tegning fig.1.  
 Det er ønskelig å sammenligne innsamlet støv med støvet fra askesorteringsanlegget for dokumentasjon, hvorvidt dette kan være kilden til forurensingen i boligen til PM  
 Prøvene ble tatt av kunde den 30. mars 2012

Støvprøvene 1 og 2, som er tatt inne i boligen til PM viser en kjemisk sammensetning som er lik sammensetningen i askeprøven 3, tatt rundt anlegget. En del av verdiene på askeprøven for eks. jernoksid er lavere for inneprøven sammenlignet med askeprøven. Dette kan tyde på at tyngre partikler har lavere svevetid og faller ned raskere enn de lette partiklene. Støvskyen som er dokumentert på bilde fig. 2 viser en støvtransport, som med riktig vindretning vil kunne nå boligen til Per Martinsen. I tillegg vil transportveien for støvet bli lettere, da det er åpne jorder og lite vegetasjon, se fig 1.

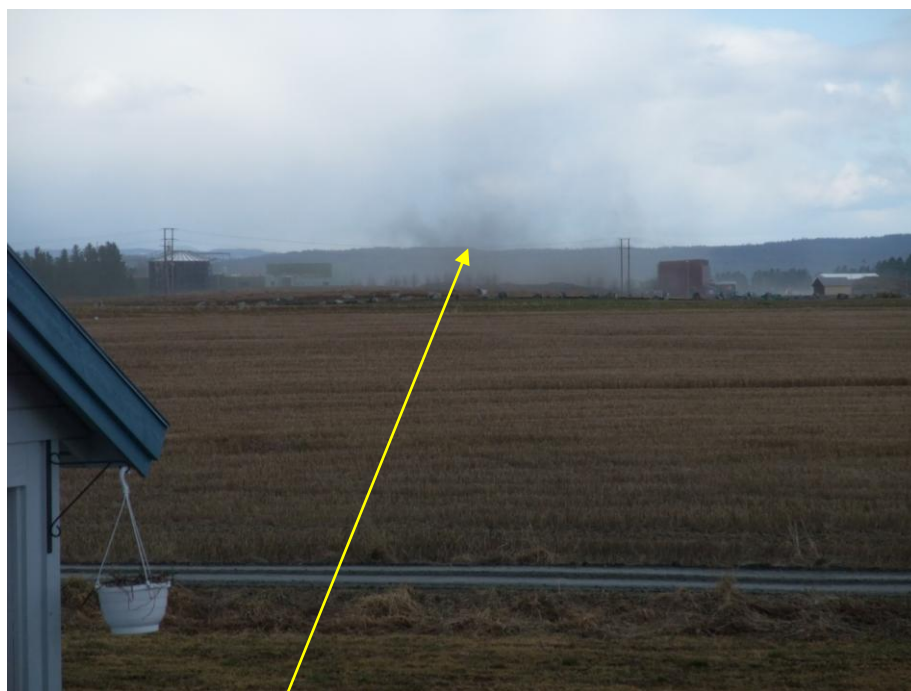
Fig. 2. som viser støvtransport fra Esval miljøpark til boligen PM. Åpen terreng mellom mottaket og boligen gjør støvtransporten enklere. Vindretningen vil derfor ha stor betydning for støveksposeringen

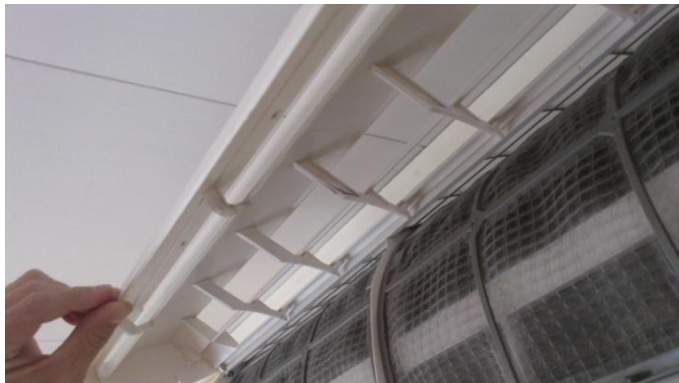
Fig. 4. viser teipprøve 1. som er tatt inne i varmepumpa

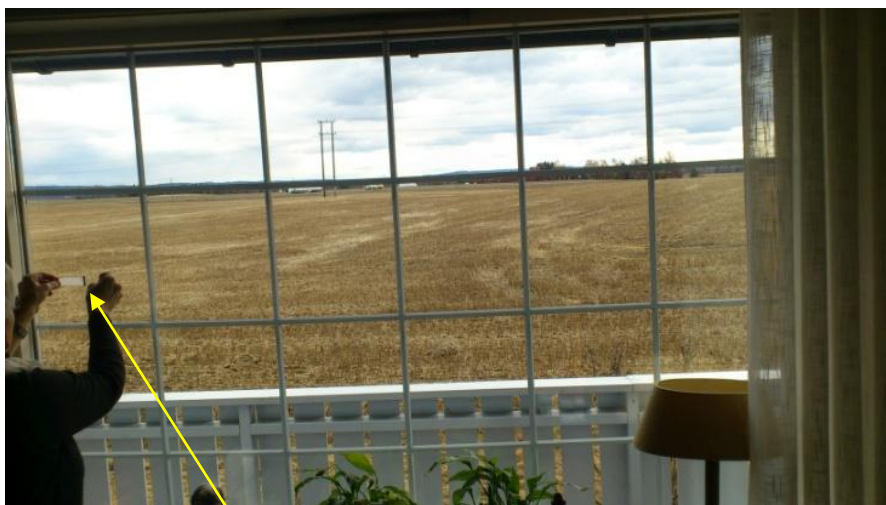
Fig. 6 viser prøvetaking med teip på vindusflaten inne i boligen.
